1	INTRODUCCIÓN	5
2	ÁREA DE ESTUDIO	6
3	DIAGNÓSTICO	7
3.1	CARACTERIZACIÓN DE LAS VIALIDADES	7
3.1.1	Red vial estratégica	7
3.1.2	Principales Vialidades	9
3.1.3	Principales Intersecciones	11

El área de estudio contempla la zona urbana de la ciudad de Ensenada, a partir de los límites establecidos de las colonias urbanas del Centro de Población de Ensenada [Figura 1].

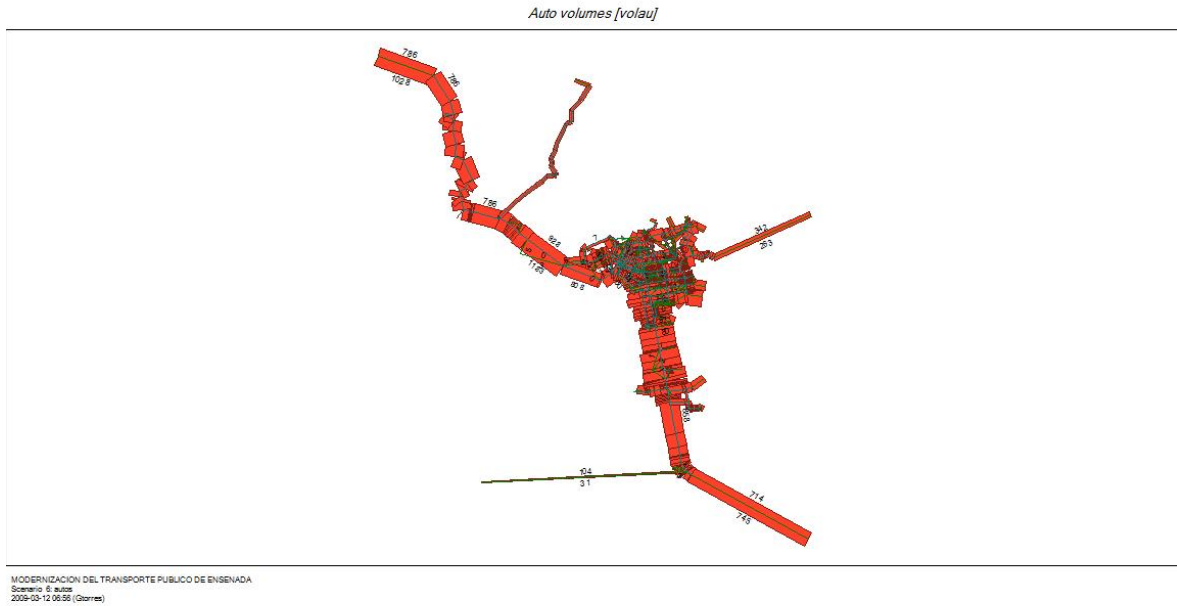
Figura 8: Volumen de tránsito asignado

Por último, se observa la red de modelación en el escenario base (situación actual), con la asignación de

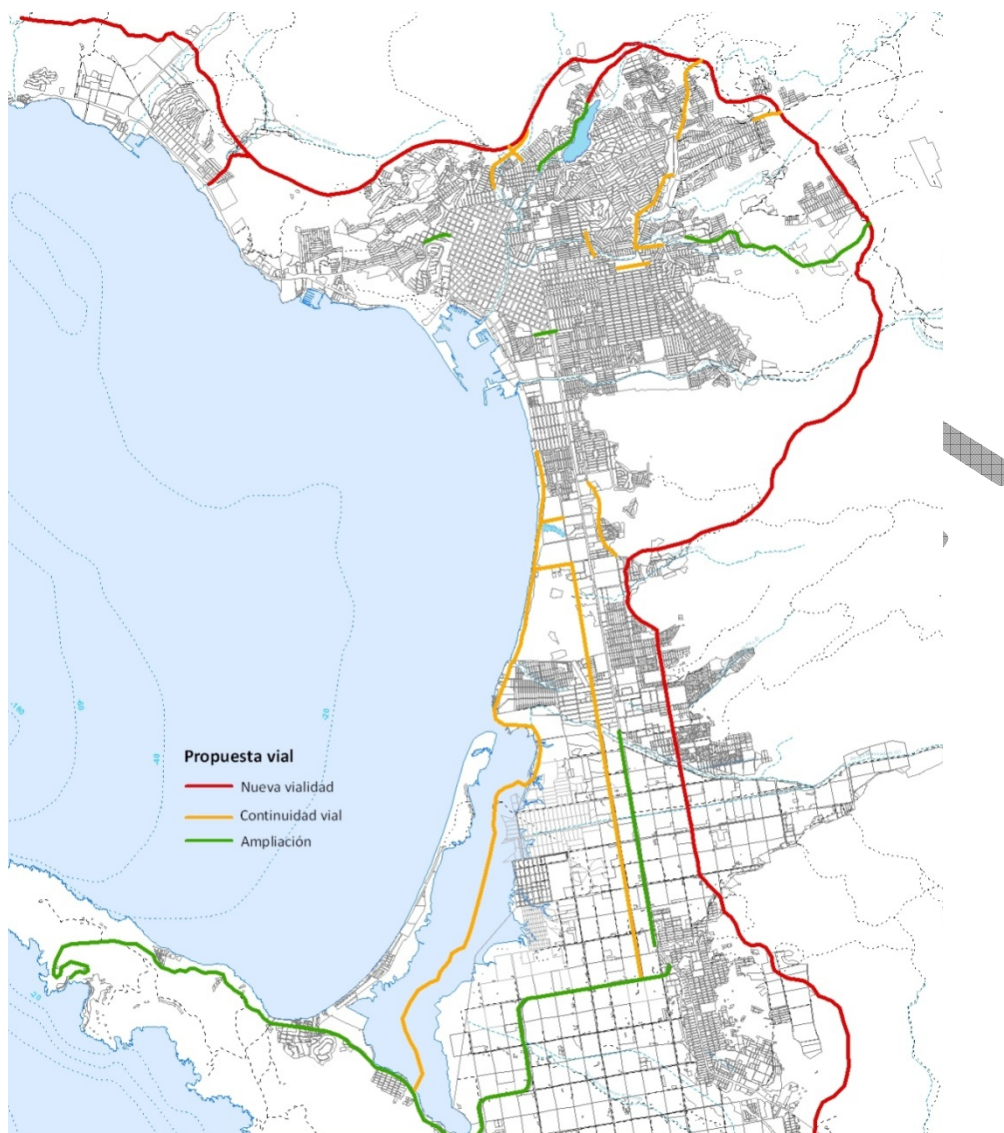
Figura 32: Nuevas vialidades, Ampliación y continuidad de corredores viales

Figura 32 se presenta de manera esquemática las vialidades que se proponen ampliar o dar continuidad, para mejorar la estructura vial.

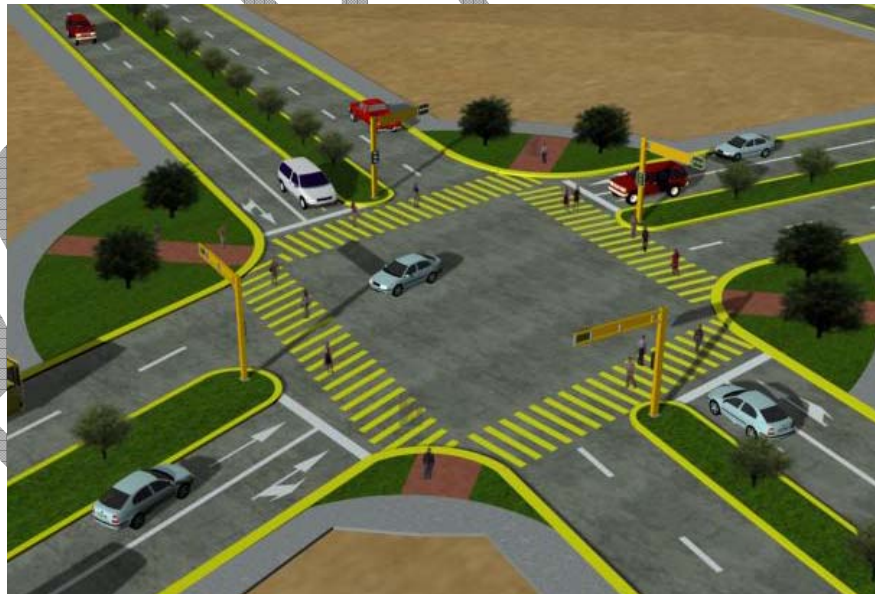
Figura 41: Ejemplo de semaforización y señalización en intersecciones

Es importante considerar que para la operación de la intersección sería conveniente contar con un control semafórico que permita generar varios planes de tráfico durante periodos del día y por días de la semana, que permita adaptarse a las demandas del tránsito, para evitar demoras innecesarias al tráfico por los semáforos. De igual forma los equipos deben de contar con dispositivos para que las intersecciones sean sincronizadas y centralizadas. Además de que se considere la correspondiente señalización vial de la intersección. [Figura 41]

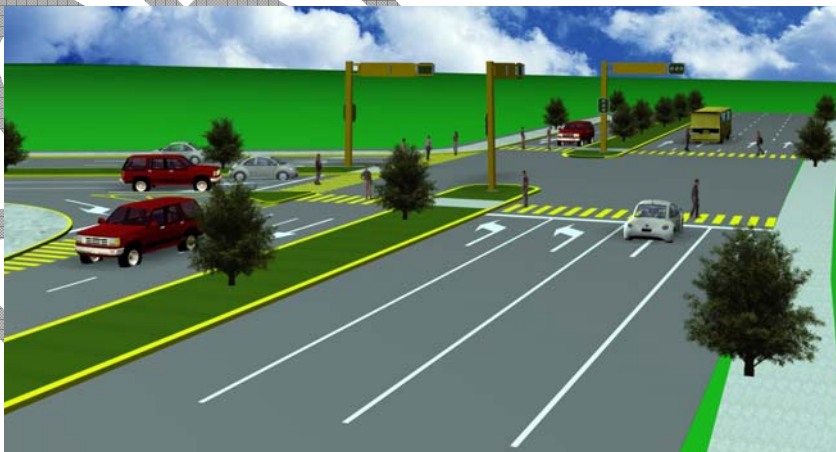
Figura 42: Complemento de cabezas semafóricas

En la Figura 42 se representa un esquema de cómo deben estar las cabezas de semáforo en una intersección.

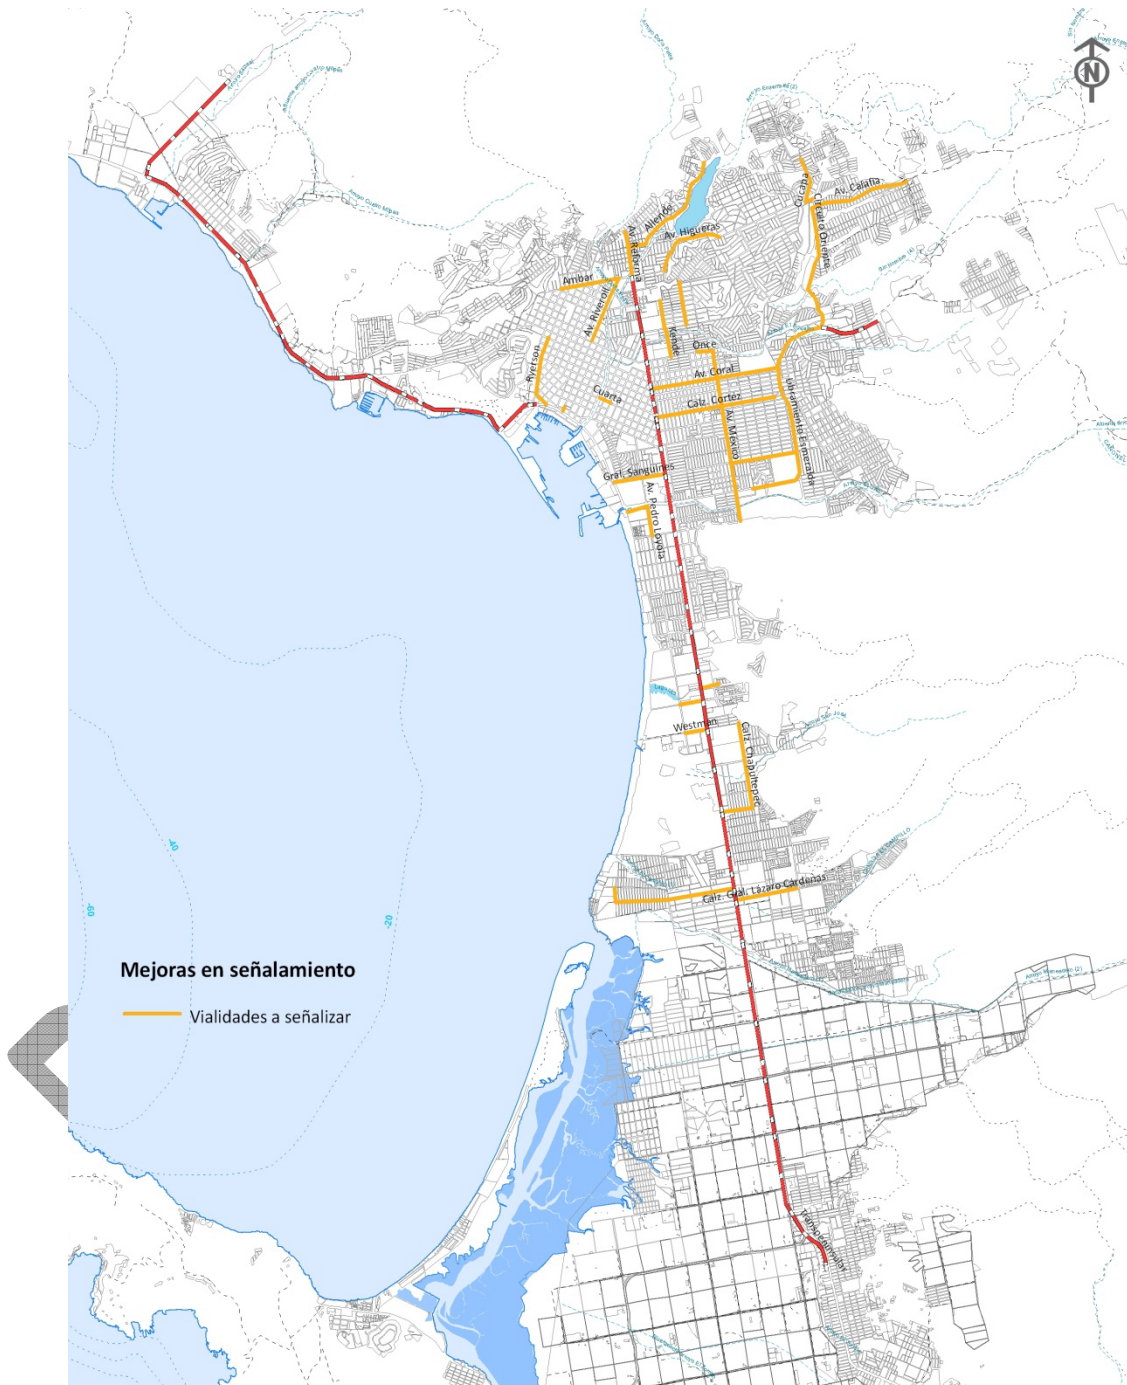
Figura 45: Vialidades a mejorar señalamiento

En la siguiente figura se representa esquemáticamente los corredores viales. las acciones planteadas en señalamiento para

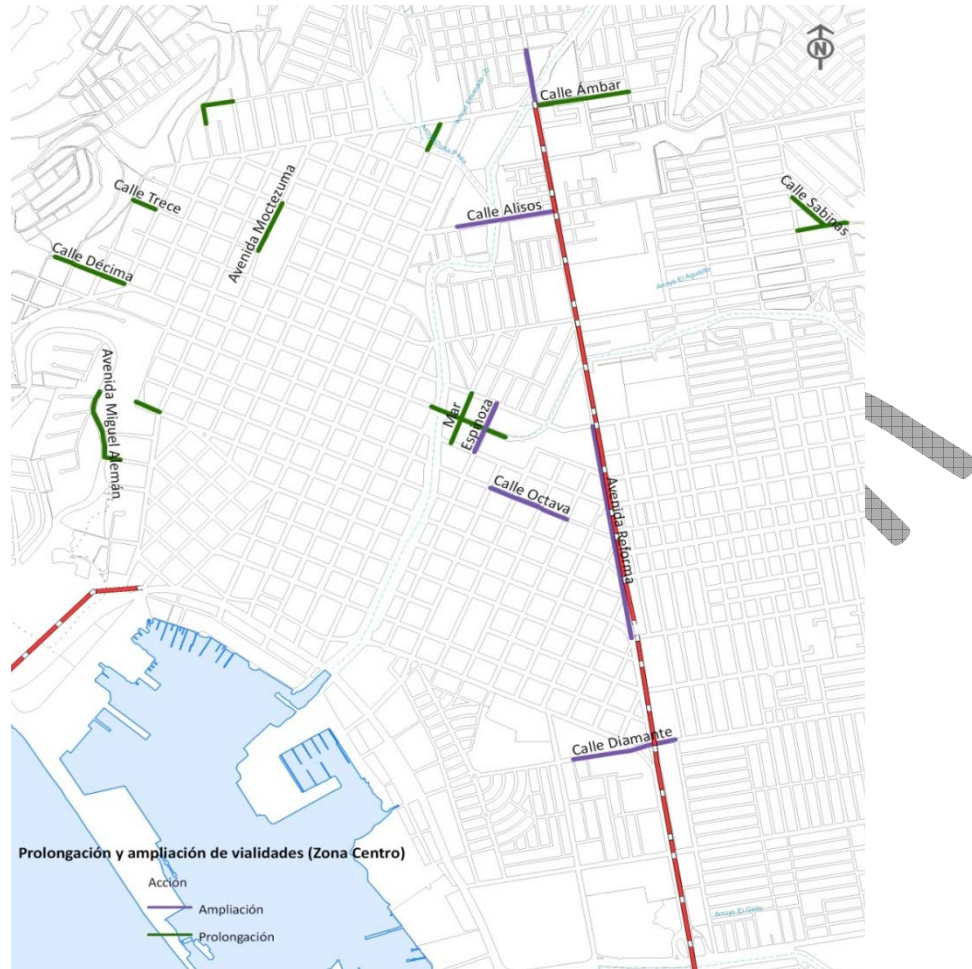
Figura 49: Propuestas de prolongación y ampliación de vialidades en zona centro

En la Figura 49 se representa esquemáticamente las acciones planteadas en ampliar la sección vial y

prolongación de vialidades en zona centro de la ciudad de Ensenada.

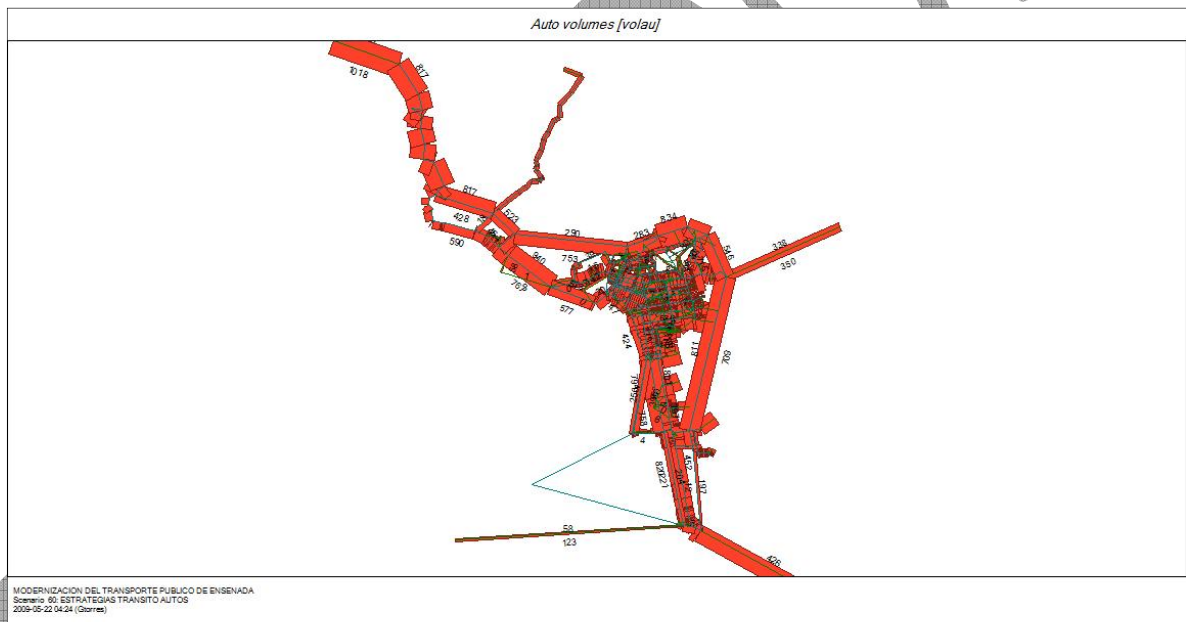
Figura 53: Red de modelación con escenario de acciones propuestas

Los resultados gráficos de la asignación de autos a la red de acciones propuestas, se presentan a continuación, a fin de identificar los patrones de viaje que producirán dichas acciones en el tiempo en que ello ocurra.
