Instituto Municipal de Investigación y Planeación de
Ensenada, B.C.

Programa de acciones inmediatas de vialidad y tránsito

El documento que se presenta a continuación contiene los planteamientos de acciones inmediatas propuestas en el Programa Sectorial de Vialidad y Tránsito de la Ciudad de Ensenada y el Programa Sectorial de Transporte Urbano de Ruta Fija de Ensenada.

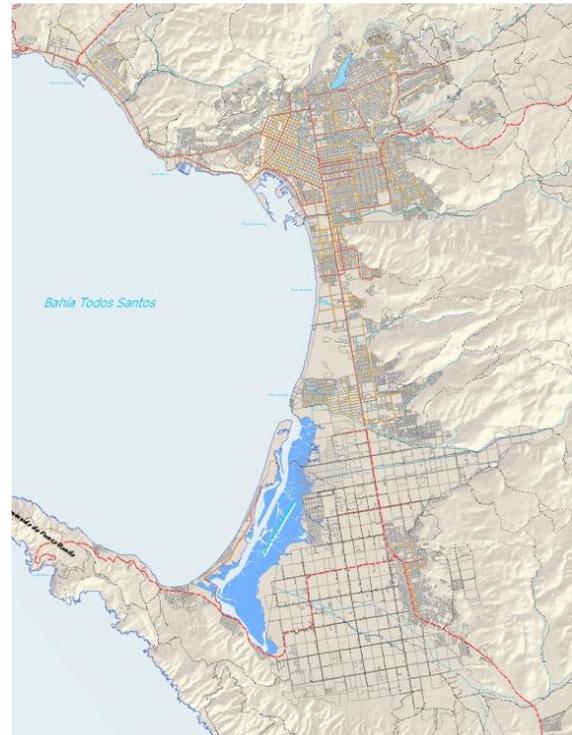
Figura 1: Área de estudio

El área de estudio está definida a partir de los límites establecidos de las colonias urbanas del Centro de Población de Ensenada [Figura 1].

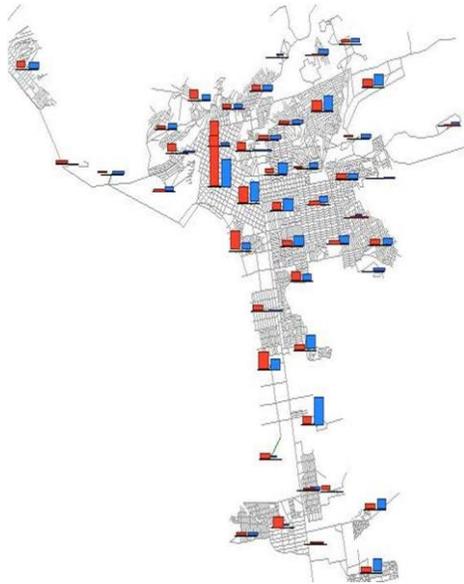
Figura 3: Producción y atracción de viajes en la hora pico

En la **Figura 3** se aprecia las principales zona de producción y atracción de viajes para el periodo pico de la tarde.

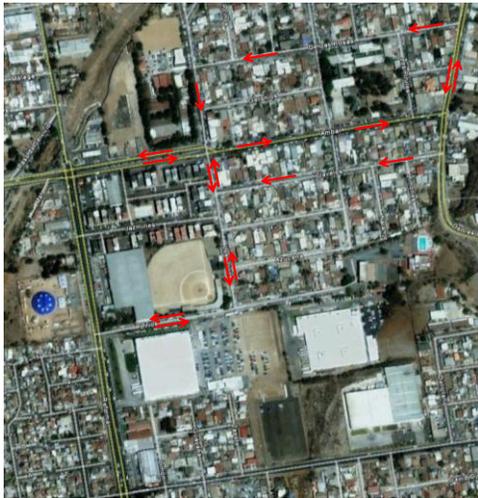
Situación actual

- Complementar el señalamiento horizontal y vertical, que informe la operación de la intersección (preventivo, restrictivo, sentidos, paradas de autobús y destinos).
- Modificar el sentido de circulación de algunas vialidades.

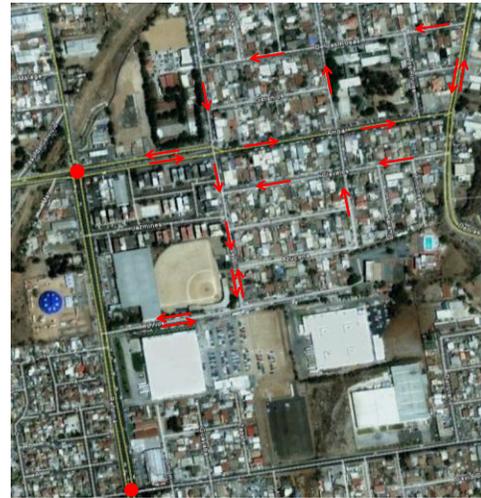
Situación propuesta

La sincronización de semáforos de la Avenida Reforma en su intersección con la Avenida Ámbar y Alisos, permitirá facilitar la incorporación de los automóviles que circulan por la Calle Lirios a la Avenida Reforma.

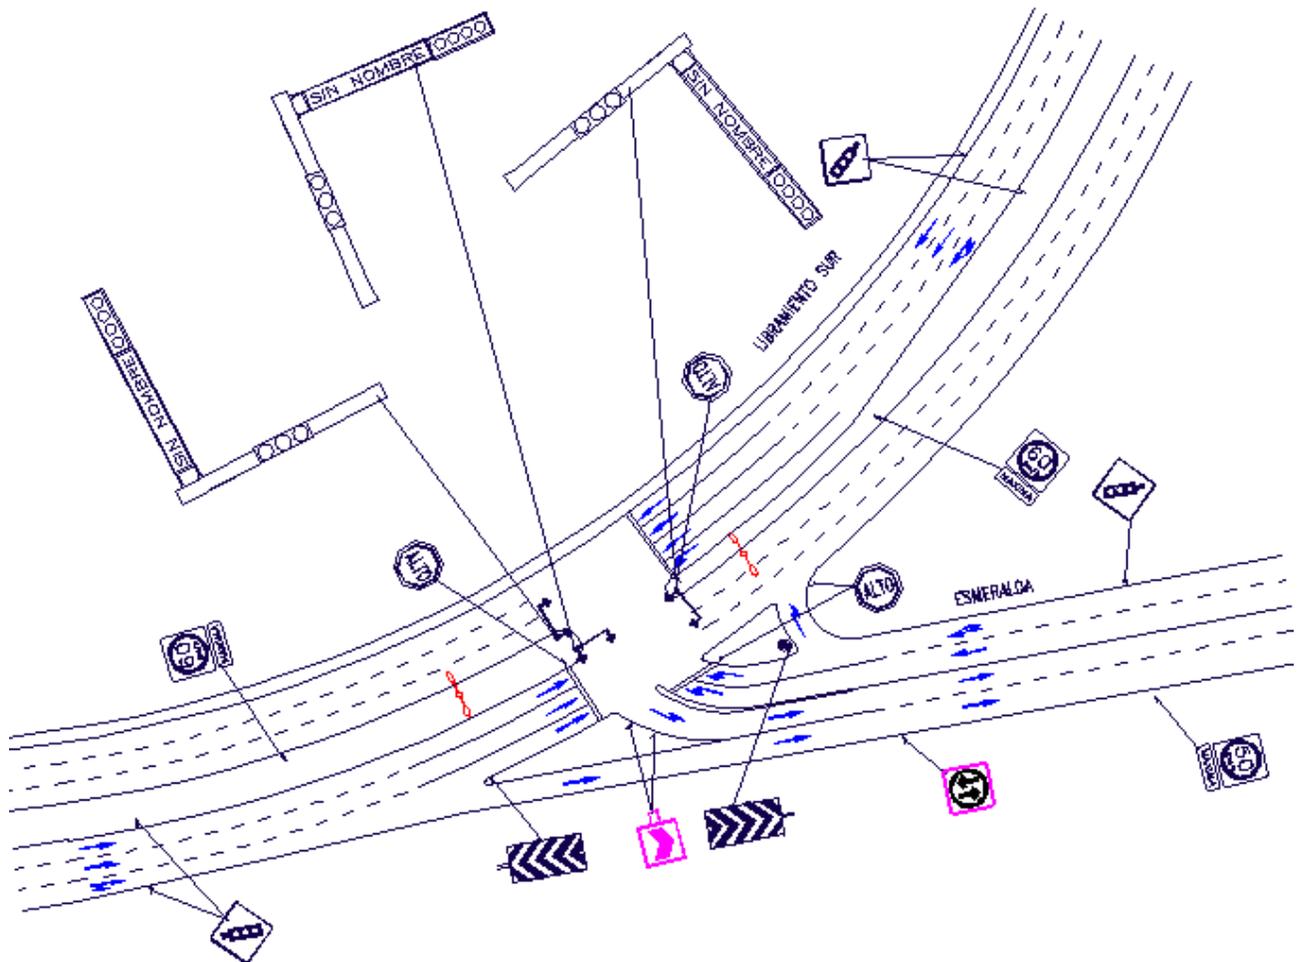
Figura 4: Solución propuesta a la intersección Libramiento Sur y Esmeralda

- Mejorar las condiciones de iluminación.
- Colocar señalamiento horizontal y vertical que ordene, regule e informe la operación de la intersección (preventivo, restrictivo, sentidos y destinos).
- Realizar una modificación geométrica para canalizar adecuadamente el flujo del acceso oriente y hacer más segura esta intersección, mediante la instalación de un semáforo que regule solamente los flujos sobre el Libramiento Sur en sentido poniente a norte y los de Avenida Esmeralda con sentido de oriente a poniente, los demás movimientos permanecerán a flujo continuo. Mientras se realiza esta acción convendría el suprimir dicha incorporación [Figura 4].

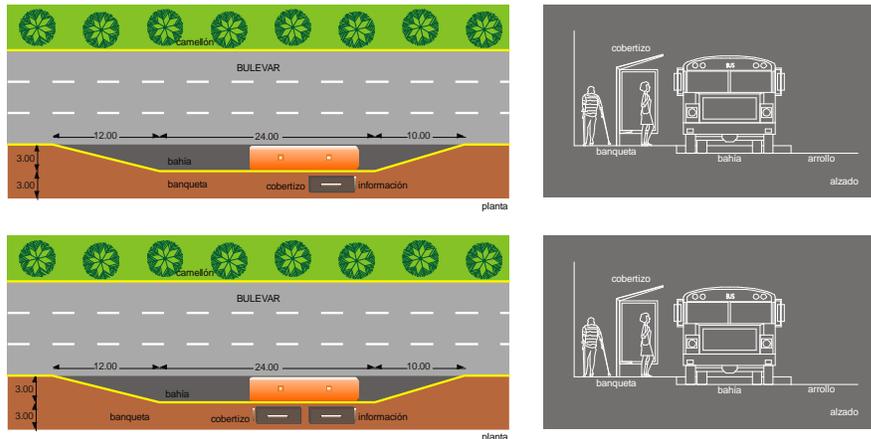
Figura 5: Cobertizo con bahía

-
- **Figura 5].** Para la colocación del cobertizo se requiere un espacio mínimo de 3.00 metros para lo cual deberá contemplarse secciones de mínimas de 0.90 metros con respecto a la colindancia más cercana para la libre circulación de personas y de 0.70 metros de

[separación del límite de guarnición, para proteger el mobiliario urbano, así como la colocación de elemento vertical con señal de parada oficial de autobús. La colocación de cobertizos deberá contar con un espacio mínimo de maniobras de llegada así como de salida con una sección de 34.00 metros de longitud y 3.00 de ancho.
