## INDICE

El área de estudio contempla la zona urbana de la ciudad de Ensenada, a partir de los límites establecidos de las colonias urbanas del Centro de Población de Ensenada [Figura 1].

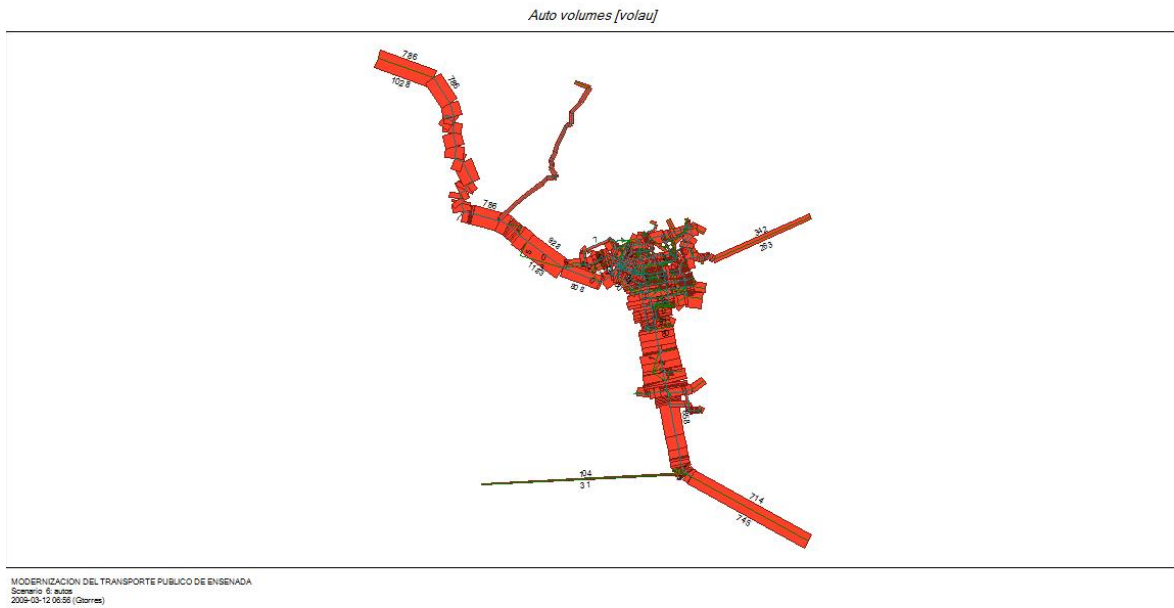
**Figura 8: Volumen de tránsito asignado**

Por último, se observa la red de modelación en el escenario base (situación actual), con la asignación de

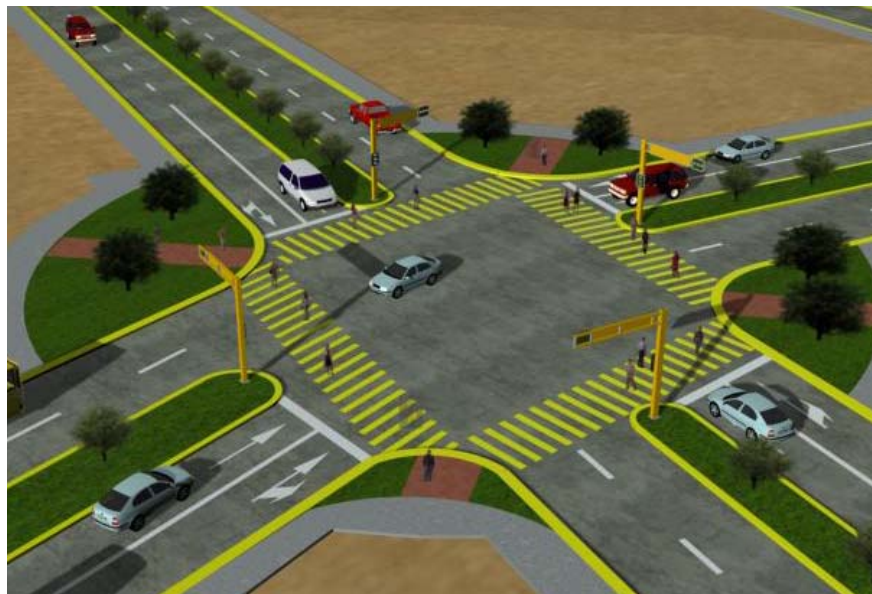
**Figura 41: Ejemplo de semaforización y señalización en intersecciones**

Es importante considerar que para la operación de la intersección sería conveniente contar con un control semafórico que permita generar varios planes de tráfico durante periodos del día y por días de la semana, que permita adaptarse a las demandas del tránsito, para evitar demoras innecesarias al tráfico por los semáforos. De igual forma los equipos deben de contar con dispositivos para que las intersecciones sean sincronizadas y centralizadas. Además de que se considere la correspondiente señalización vial de la intersección. [Figura 41]

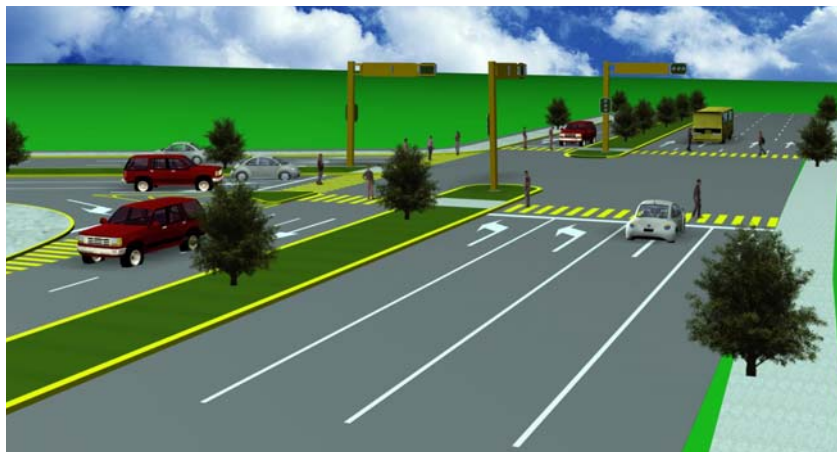
**Figura 42: Complemento de cabezas semafóricas**

En la Figura 42 se representa un esquema de cómo deben estar las cabezas de semáforo en una intersección.

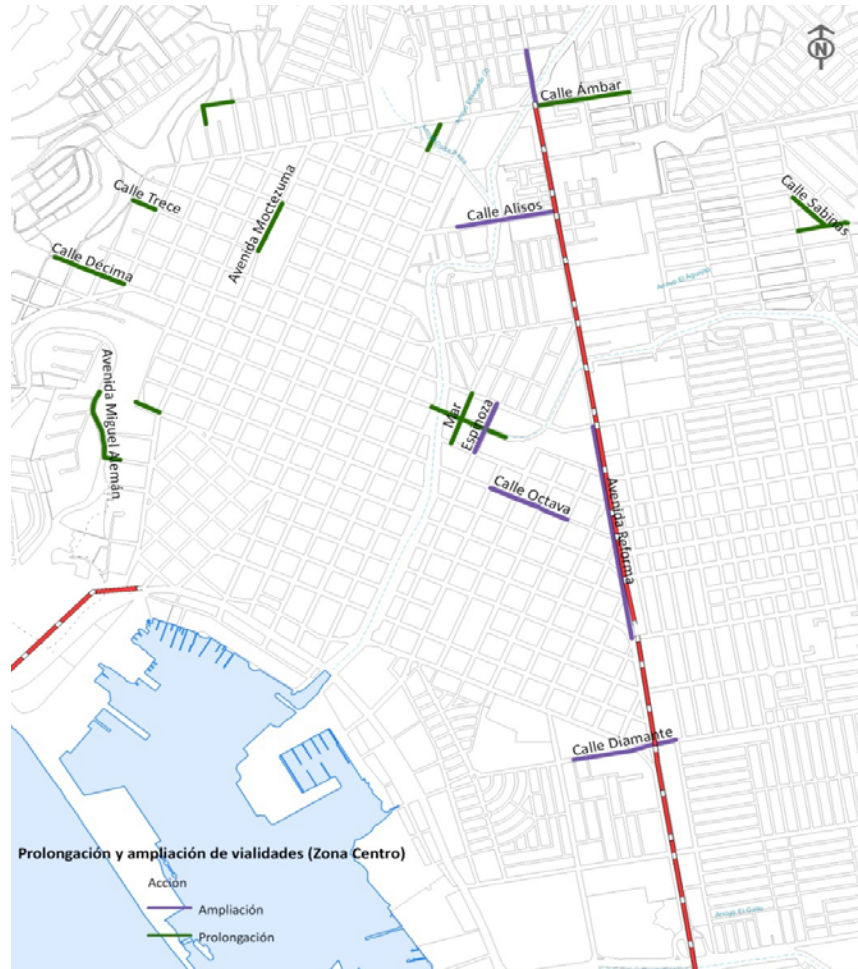
**Figura 49: Propuestas de prolongación y ampliación de vialidades en zona centro**

En la Figura 49 se representa esquemáticamente las acciones planteadas en ampliar la sección vial y

prolongación de vialidades en zona centro de la ciudad de Ensenada.

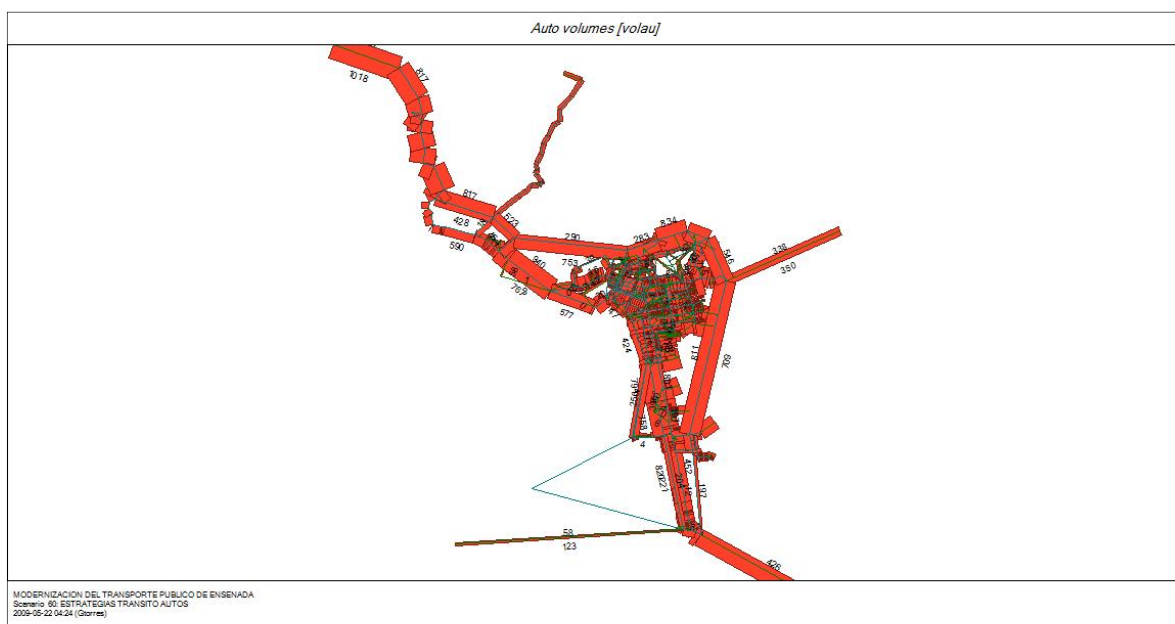
Figura 53: Red de modelación con escenario de acciones propuestas

Los resultados gráficos de la asignación de autos a la red de acciones propuestas, se presentan a continuación, a fin de identificar los patrones de viaje que producirán dichas acciones en el tiempo en que ello ocurra.
